РЕКОНСТРУКЦИЈА ЦАЈСОВОГ РЕФРАКТОРА НАРОДНЕ ОПСЕРВАТОРИЈЕ

Резиме: У овом раду приказани су најважнији детаљи и резултати реконструкције Цајсовог рефрактора Народне опсерваторије Астрономског друштва „Руђер Бошковић“, као и најзначајнији историјски и технички подаци који се односе на инструмент.

RECONSTRUCTION OF ZEISS REFRACTOR OF PEOPLE'S OBSERVATORY

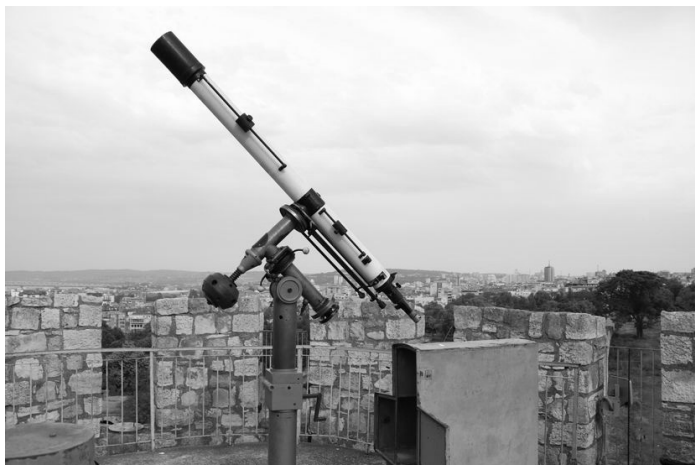
Затечено стање телескопа се могло описати као следеће: заштитна кутија изузетно кородирана и нестабилног јужног поклопца приликом померања; кородирани заштитни метални омотач око стопе којом је причвршћена монтажа; сви делови монтаже у изузетно лошем стању, кородирани, слабо покретни, оригинална боја готово непрепознатљива; месингани подеони кругови за читавање ректасцензије и деклинације изразито патинирани, па је скала једва читљива; недостаје оригинално осветљење подеоних кругова; тубус оштећен, на неколико места кородирани, са траговима лепљиве траке; фокусер грубо префарбан црном мат бојом за метал, без оригиналног адаптера за окуларе, већ са уграђеним незграпно дугим адаптером од неког другог телескопа; росник деформисан и префарбан црном мат бојом; контратег кородирани; сви завртњи слабо покретни, кородирани и механички оштећени; неисправан механизам за фино померање по ректасцензији, коме недостаје преносник између ротора завртња и зупчаника на монтажи; груба кочница по ректасцензији готово непокретна и слабо функционална са

оштећеним лоптастим држачима; објектив неоштећен али са видљивим траговима нечистоће и наслаге прашине (Слике 4-10).

Слика 4: Поглед на телескоп, монтажу и заштитну кутију.

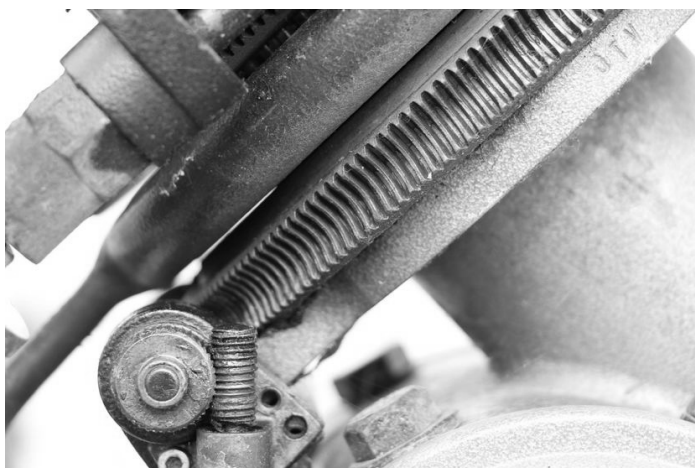
Слика 5: Затечено стање ректасцензијског зупчаника, кочнице и преносника ка мотору.

Комплетан механизам за покретање у обе осе, као и преносник који је претходно био повезан са мотором за праћење очишћен је употребом бензина, а потом подмазан коришћењем литијумске масти за машинске елементе. По узору на старе лупе са електричним осветљењем за читање подеоних кругова у мраку, направљене су нове и снабдевене сијалицама, што ће омогућити добру прегледност координата током ноћних посматрања. Приликом радова на монтажи посебно се водило рачуна да се испрати оригинални дизајн и употреба боја, па је у ту сврху коришћен фотографски материјал из старијих *Васиона*, као и документарни филмски материјал из серијала „Астрономска почетница“, проф. др Милана С. Димитријевића. Радови на заштитној кутији су били изузетно захтевни, будући да су ефекти атмосферских услова на њој оставили најдубљи траг. Уклањање корозије и старе фарбе је рађено у неколико наврата, пре него што се приступило завршној обради. Како је јужни поклопац био изузетно нестабилан, ангаживан је вариоц, који је уградио метална ојачања и на тај начин стабилизовао кутију. Унутрашњост је офарбана трокомпонентном сребрном бојом за метал, а спољашњост тамно зелено-сивом водоотпорном уљаном фарбом (Слика 14).

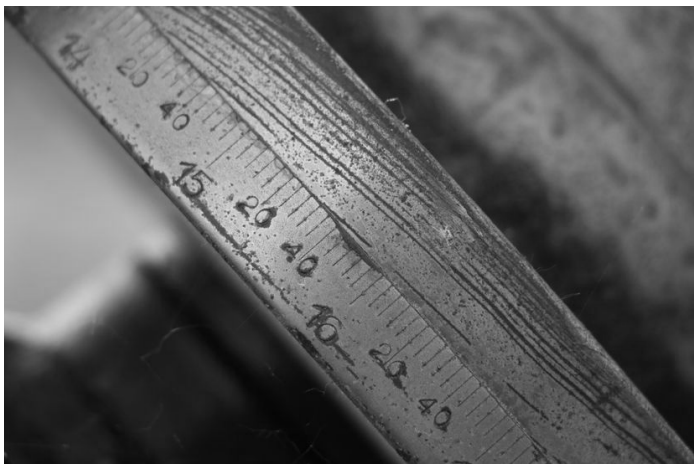
Слика 6: Изглед ректасцензијског подеоног круга пре реконструкције.

уложен у полирање изразито патинираних месинганих подеоних кругова. Овај посао је рађен ручно и машински, применом средстава за одмашћивање и фино полирање (Слика 13).

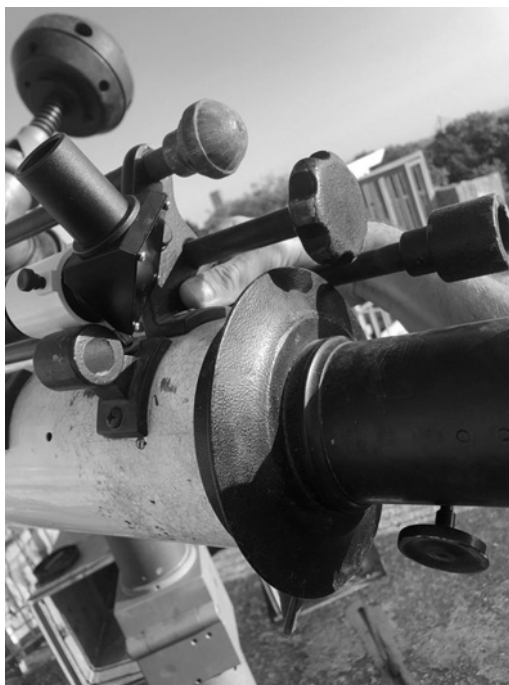
Слика 7: Стање носача фокуса и завртања за фино померање.

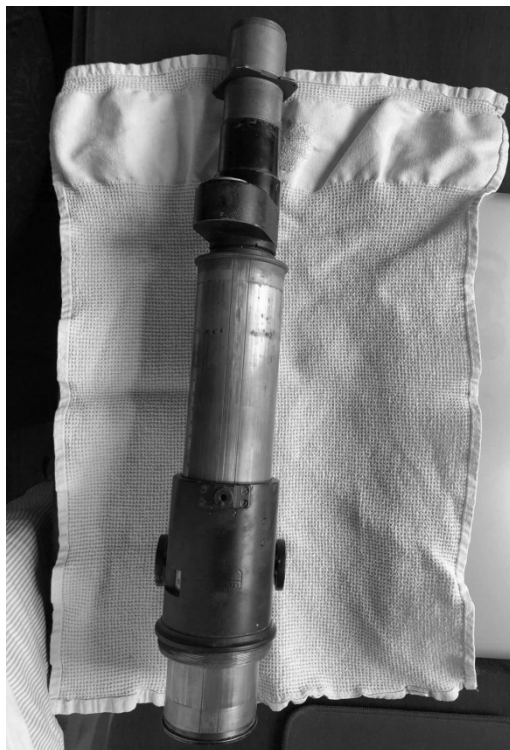
Слика 8: Фокусер и претходни носач окулара у затеченом стању.

Спољашњи носачи контрагетова на тубусу су исполирани и са њих је уклоњена црна мат фарба за метал, која се оригинално ту није налазила, па је дошао до изражаја месингани сјај ове две шине. Сви метални делови који се налазе на тубусу су офарбани сјајном водоотпорном црном бојом за метал, према оригиналном дизајну. Репарација фокусера је започела са скидањем црне мат фарбе, након чега је до изражаја дошао месингани сјај, што је у целом процесу реконструкције био догађај који је можда изазвао највећу радост. Том приликом се указао и амблем произвођача Carl Zeiss Jena, серијски број фокусера 9859 и подеона скала. Треба нагласити да се серијски број објектива и фокусера не подударају, што није неуобичајено код Цајсових телескопа, а на основу прегледа доступних фотографија старих модела може се на бази серијског броја фокусера додатно закључити да је телескоп произведен у раним двадесетим годинама прошлог века. Делимичан успех је постигнут са поправком неколико искрзалих зазора на цеви фокусера, који се налазе у почетном делу најкраћег фокуса, тако да механички и не утичу на процес фокусирања, који углавном захтева средњи положај фокусне цеви. Фокусер је након одмашћивања бензином и изопропанолом, исполиран и подмазан литијумском машћу за машинске елементе. Оригинални фокусер је садржао адаптер за фиксирање окулара пречника 23,2 mm, који се у данашње време не користе, већ се прешло на стандард од 31,75 mm, који је примењен и на астрокамере и друге додатке. С тим у вези, израђен је нови месингани адаптер, који једним својим крајем одговара навоју на оригиналној фокусној цеви, а другим стандардним адаптерима који прихватају окуларе и друге додатке пречника 31,75 mm (Слика 16).

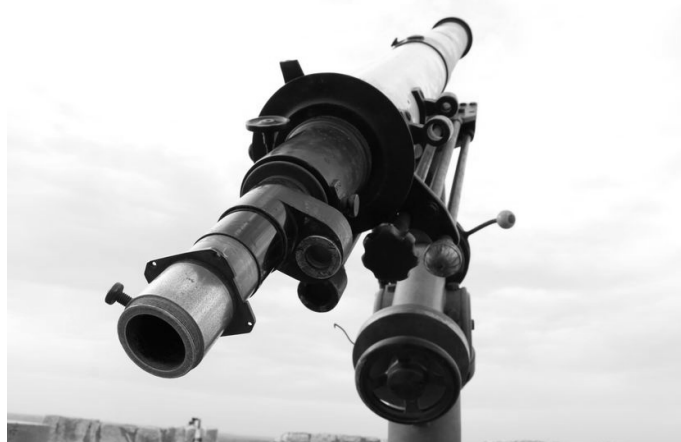
Слика 9: У првом плану се налази неодговарајући носач окулара.

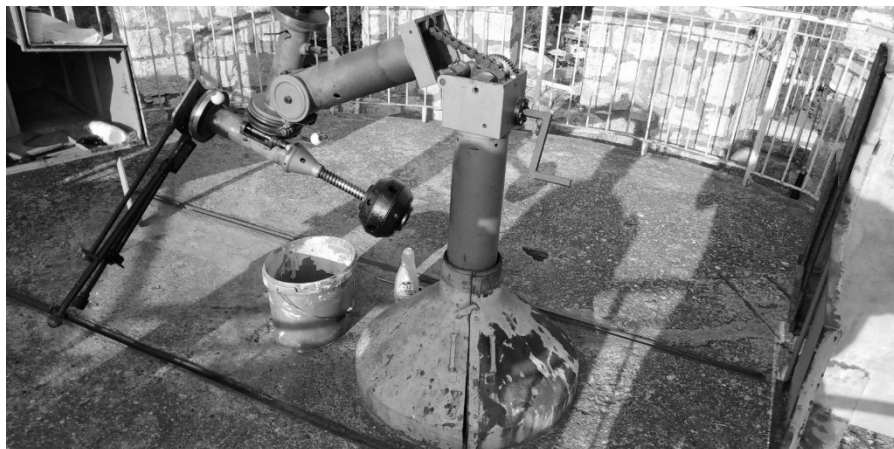
Радови на реконструкцији Цајсовог рефрактора започети су 15. августа 2022. године у преподневним часовима. Истог дана телескоп је демонтиран уз велике проблеме због одмакле корозије фиксационих шрафова (Слика 10).

Слика 10: Монтажа телескопа и заштитне кутије након демонтаже тубуса.

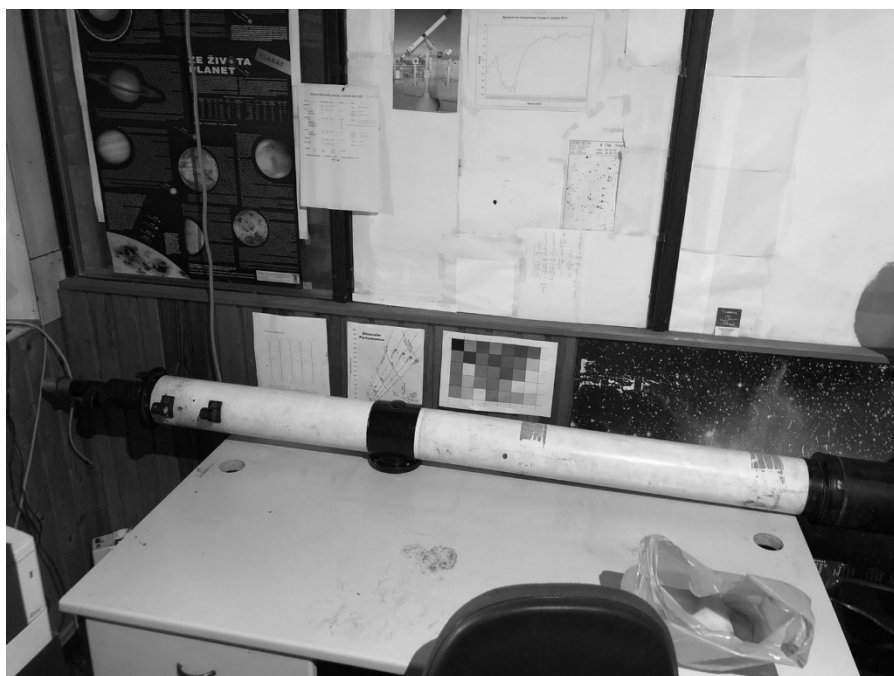
Тубус је првобитно ускладиштен у подплатформској просторији, а убрзо потом у канцеларији Управника, где су вршени даљи радови на његовој реконструкцији (Слика 11).

Слика 11: Изглед тубуса Цајсовог рефрактора пре реконструкције.

Радови на поправци самог инструмента обављени су у канцеларији Управника и свакако су представљали најзахтевнији део процеса реконструкције. Од самог почетка се наметнуо изузетан проблем, а то је била демонтажа делова са тубуса, с обзиром на опсежну корозију, деформацију шrafoва и немогућност њиховог одвртања. Запажен је и делимично оштећен навој фокусера на тубус, који је био замрзнут, па је његово одвајање такође било јако захтевно. Након демонтаже росника са објективом, шина за тегове, фокусера и мањих носача за тражилац и носач застора, приступило се обради тубуса. Тубус је на неколико места имао озбиљна оштећења од корозије, која су уклоњена и санирана. Унутрашњост тубуса је затечена у добром стању, непотпуно је тамне површине будући да је највероватније офарбана спрејем тамно сиво-плаве боје. На средини унутрашњости тубуса се налази један лимени прстен који на том месту смањује унутрашњи дијаметар за 2 cm, на тај начин редукујући ефекат бљеска светлости у видном пољу. Доња половина тубуса ближа фокусеру садржи масивнији унутрашњи контратег, који очигледно прави противтежу роснику са објективом. Тубус је након шмирглања и припреме офарбан трокомпонентном уљаном заштитном белом бојом за метал у два слоја (Слика 15).

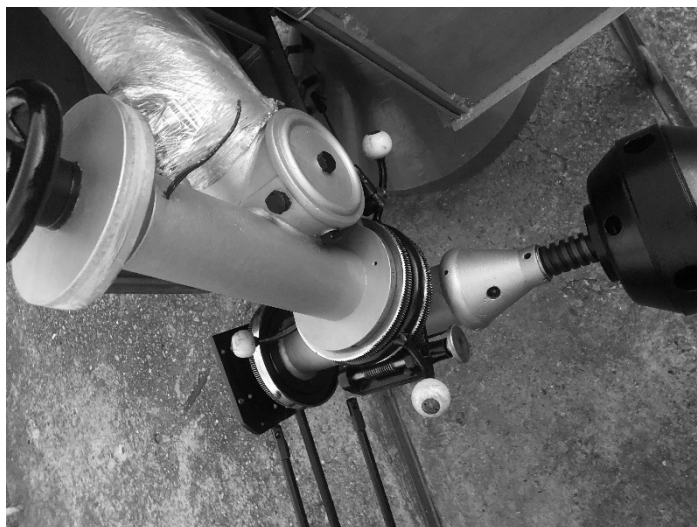
Слика 13: Приказ реконструисаних делова монтаже.

Поред статива, на исти начин су припремљени и офарбани сви други елементи монтаже, који подразумевају контратег, грубу кочницу по ректасцензији, спољашње површине шрафова, заштитни поклопац за приступ ректасцензијском механизму, постоље за качење телескопа, као и завртње за фино померање по ректасцензији и деклинацији. Посебан напор је

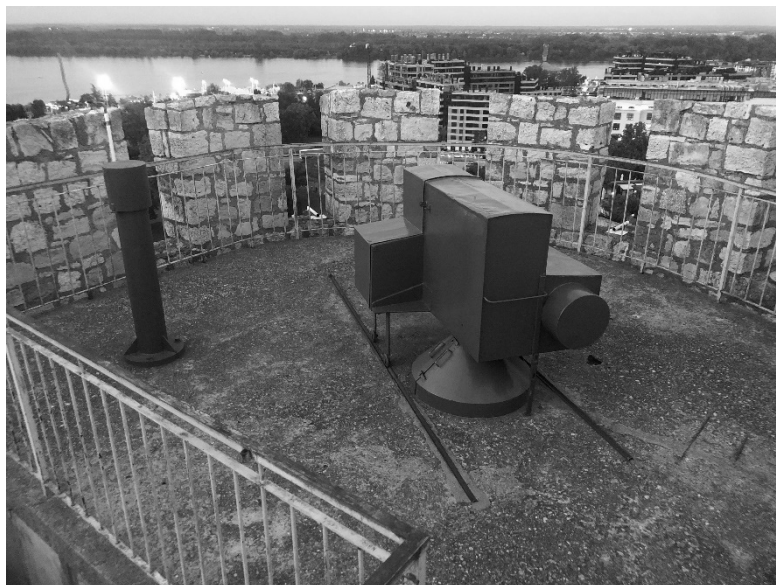
Слика 14: Заштитна кутија након реконструкције.

Како би се спречило оштећивање росника и тубуса, што је био случај у прошлости приликом непажљивог отварања и затварања кутије, унутрашњост додирних површина обложена је гуменим материјалом.

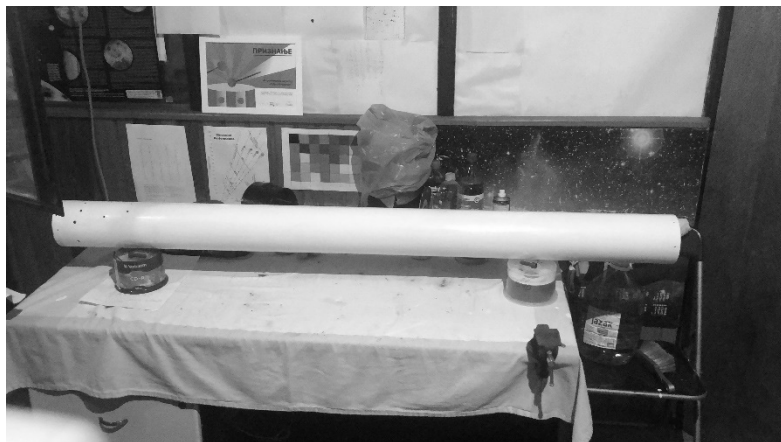
Слика 15: Изглед тубуса након завршене репарације и фарбања.

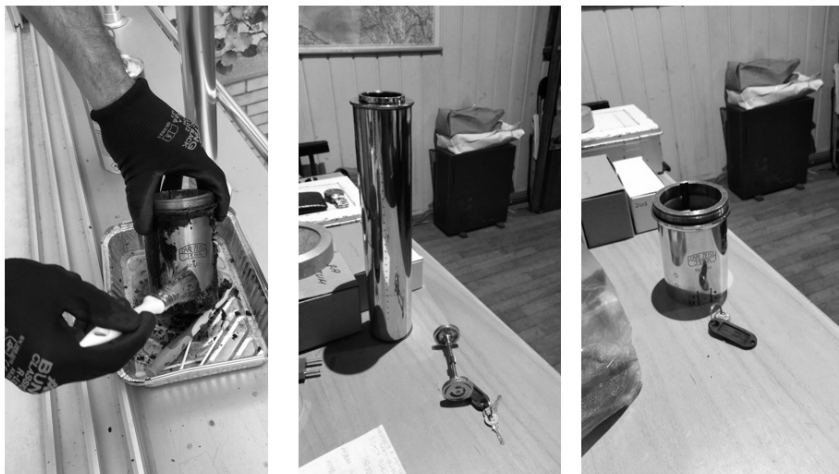
Слика 16: Кораци у рестаурацији фокусера.

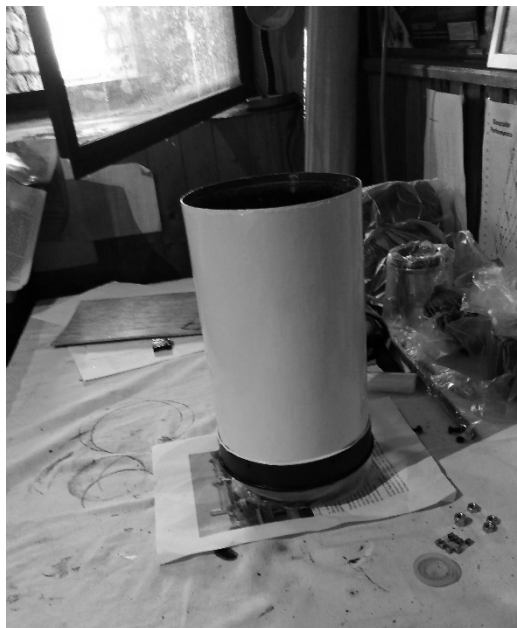
Слика 17: Росник након враћања оригиналне боје и фиксирања објектива.

Радови на роснику обухватили су исправку деформација и враћање оригиналне беле боје спољашњости. Унутрашњост росника је офарбана црном мат бојом у спреју. Посебно осетљива фаза рада била је демонтажа и чишћење објектива. Нису уочени знаци оштећења како са сочивима, тако ни на носачу објектива. Сочива су детаљно очишћена изопропанолом и исполирана сувом свилоном тканином, а потом постављена у оригинални

положај, преко три одбојника између дублета, који међусобно заклапају углове од 120 степени. На крају је офарбан и максимално уобличен поклопац росника, чиме су радови на самом телескопу били завршени (Слика 17).

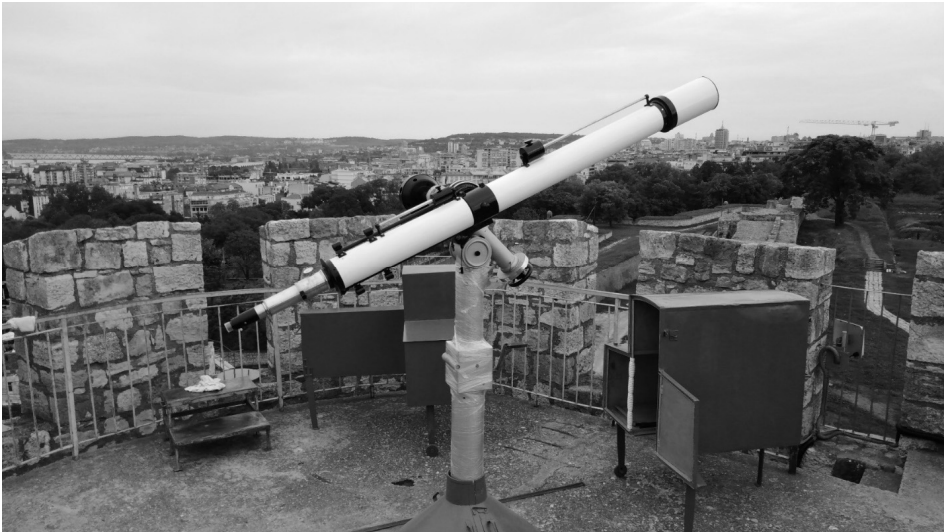
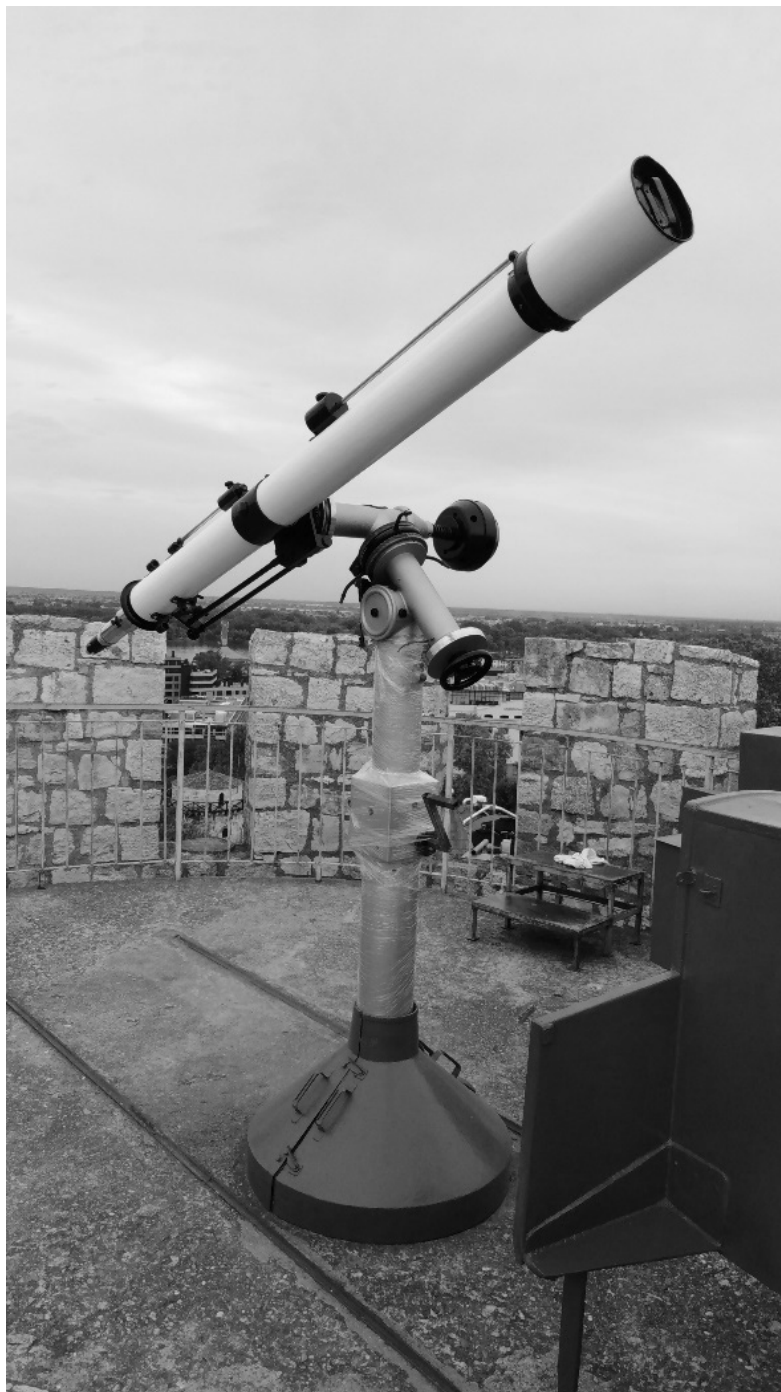
Слика 19: Изглед Цајсовог рефрактора, након завршетка реконструкције, из правца запада.

Слика 20: Поглед на реконструисани телескоп из правца југозапада.

Важно је напоменути да су промењени сви шrafoви и матице на телескопу, да су сва лежишта добро подмазана и максимално заштићена од корозије. Током преподнева 14. септембра 2022. године завршени су радови на реконструкцији Цајсовог рефрактора (Слике 19-21).

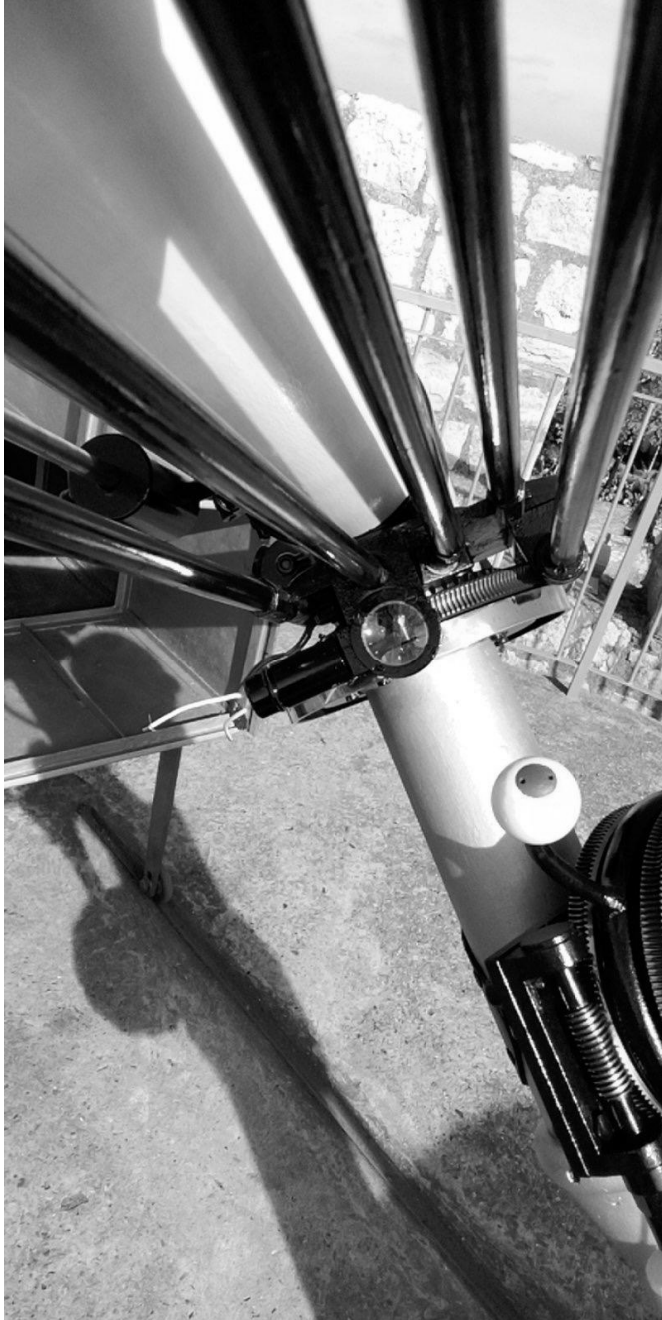
Слика 21: Приказ додате лупе за очитавање деклинацијског круга. Могу се уочити завртњи за фино померање, ректасцензијски зупчаници и груба кочница. Са леве стране се види шина која носи контратег након враћања оригиналног сјаја.

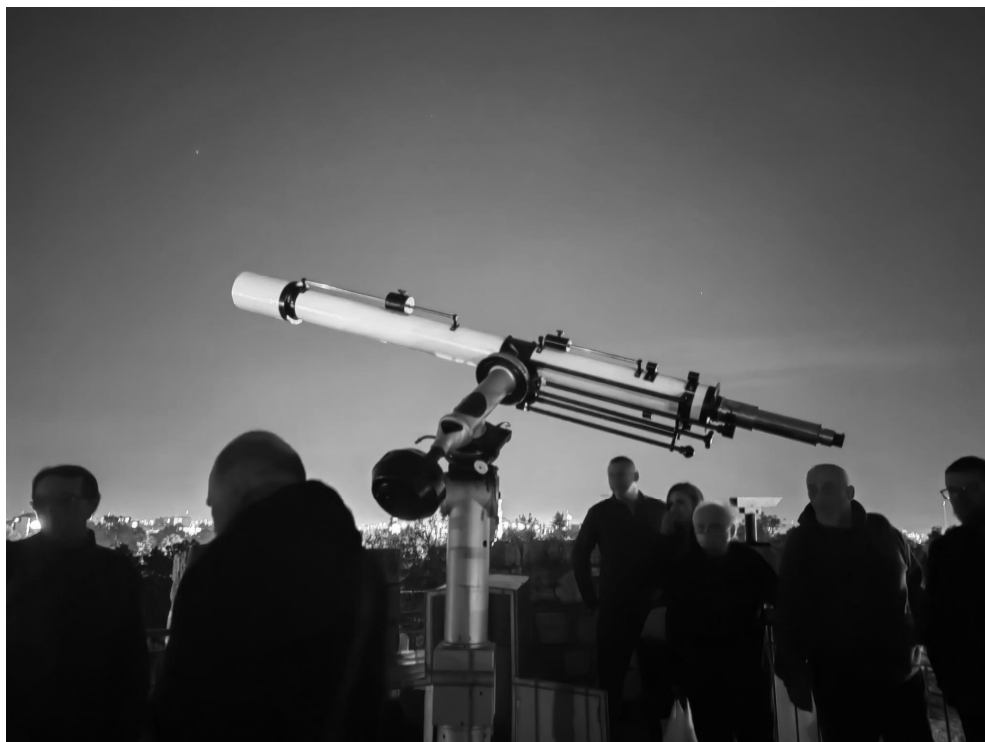
Слика 22: Реконструисан Цајсов рефрактор Народне опсерваторије на првом посматрању за грађане.

Тубус је постављен на монтажу и уследила су прва посматрања земаљских објеката на хоризонту и пројекција Сунчевог диска на застор. Показало се да је телескопска монтажа добро покретљива и механички делови функционални, добијена слика јасна и доброг контраста, као и да се сви адаптери и додаци добро уклапају. Само они који су присуствовали овом догађају знају колики је био степен радости и олакшања што је цео процес протекао успешно и пре свега безбедно по инструмент. Прва ноћна посматрања била су усмерена на планете и Месец, где је након констатовано да је посао обављен на задовољавајућем нивоу (Слика 22).
